# Lote 3 - Rota: Augusto de Lima

| Diagnóstico da Calçada | Qualidade do Serviço | |
| Endereço: Av. Augusto de Lima, 1416 | 78 | B |
| Data do Registro: 07/11/2019 10:24:16 | | |

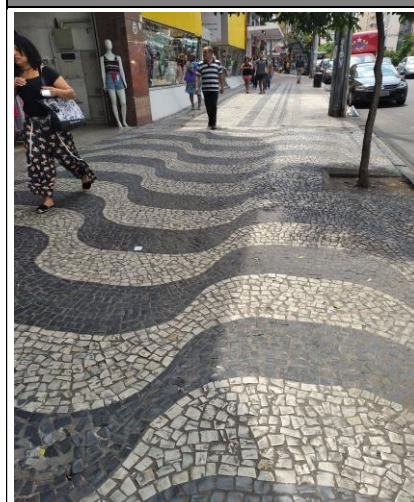
Foto Geral

| ID | Itens Avaliados | Respostas | Nota |
|---|---|---|---|
| P_3 | Tipo de revestimento da calçada ? | Pedra Portuguesa | 8 |
| P_5 | Condições Gerais do Piso e meio-fio da calçada ? | Ótimo(a) | 10 |
| P_16 | Classificação geral da calçada pelo pesquisador. | Ótimo(a) | 10 |
