# Lote 4 - Rota: Contorno

| Diagnóstico da Calçada | Qualidade do Serviço | |
| Endereço: Av.Contorno, 8315 | 58 | C |
| Data do Registro: 30/10/2019 14:33:35 | | |

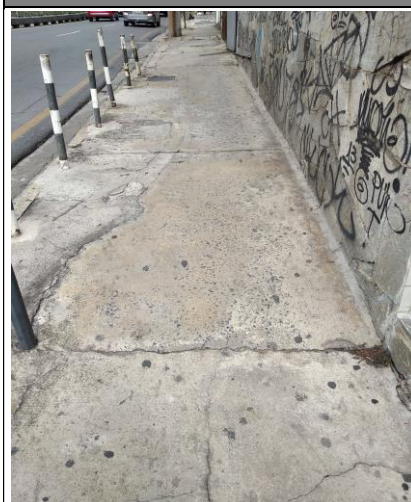
Foto Geral

| ID | Itens Avaliados | Respostas | Nota |
|---|---|---|---|
| P_4 | Existência de Buracos ? | Poucos | 5 |
| P_5 | Condições Gerais do Piso e meio-fio da calçada ? | Regular | 5 |
| P_6 | Presença de desníveis ? | Leve | 7 |
| P_7 | Tem rebaixamento de calçada para Pedestre ? | Não, mas deveria ter. | 0 |
| P_11 | O Passeio está no padrão da SMPU ? | Não | 0 |
| P_16 | Classificação geral da calçada pelo pesquisador. | Regular | 5 |
