# Lote 4 - Rota: Raja Gabáglia

Diagnóstico da Calçada	Qualidade do Serviço	
Endereço: Rua São Paulo, 1336 Data do Registro: 08/11/2019 10:37:23 Num. Lote CTM: 10286200385	45	D

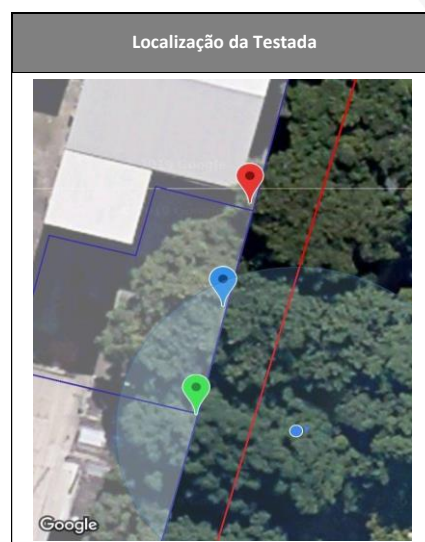
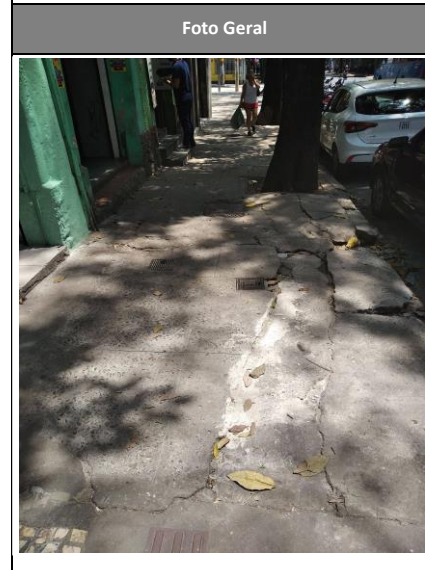
ID	Itens Avaliados	Respostas	Nota
P_1	O Mobiliário urbano está dentro da faixa de serviço de 70 cm ?	Sim	-
P_2	Qual a largura livre do Passeio ?	Acima de 1.50 m	10
P_3	Tipo de revestimento da calçada ?	Concreto	8
P_4	Existência de Buracos ?	Poucos	5
P_5	Condições Gerais do Piso e meio-fio da calçada ?	Péssimo	5
P_6	Presença de desníveis ?	Severo	10
P_7	Tem rebaixamento de calçada para Pedestre ?	Não	10
P_8	Possui piso tátil ao longo da Calçada ?	Não	-
P_9	A calçada Possui Rebaixamento de Veículos correto ?	Não	0
P_10	Existência de altura livre menor que 2,10 m ?	Não	-
P_11	O Passeio está no padrão da SMPU ?	Não	0
P_12	A testada possui prática de estacionamento sobre o passeio ?	Não	10
P_13	Existe algum dispositivo de Drenagem sobre a calçada ?	Não	0
P_14	Existe PED em frente a testada ?	Não	-
P_15	Existe FTP em frente a testada ?	Não	-
P_16	Classificação geral da calçada pelo pesquisador.	Ruim	0
