# Lote 1 - Rota: Noroeste

**FRATAR**  
ENGENHARIA CONSULTIVA

| Diagnóstico da Calçada | Qualidade do Serviço | |
| Endereço: Av. Ivaí, 125 | 57 | C |

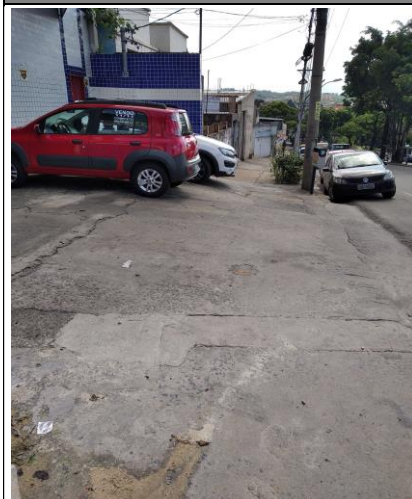
## Foto Geral

| ID | Itens Avaliados | Respostas | Nota |
|---|---|---|---|
| P_5 | Condições Gerais do Piso e meio-fio da calçada ? | Regular | 5 |
| P_6 | Presença de desníveis ? | Leve | 7 |
| P_9 | A calçada Possui Rebaixamento de Veículos correto ? | Não | 0 |
| P_11 | O Passeio está no padrão da SMPU ? | Não | 0 |
| P_12 | A testada possui prática de estacionamento sobre o passeio ? | Sim | 0 |
| P_16 | Classificação geral da calçada pelo pesquisador. | Regular | 5 |
