# Lote 4 - Rota: Contorno

**FRATAR**  
ENGENHARIA CONSULTIVA

| Diagnóstico da Calçada | Qualidade do Serviço | |
| Endereço: Av.Contorno, 9563 | 90 | B |

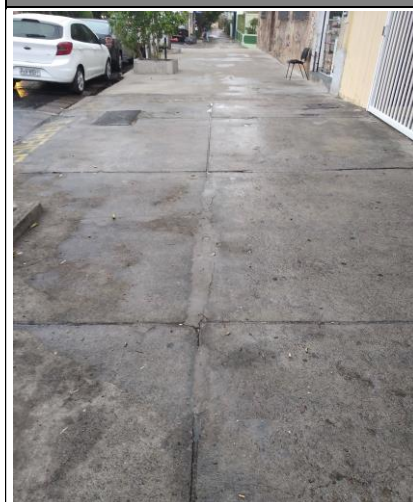
Foto Geral

| ID | Itens Avaliados | Respostas | Nota |
|---|---|---|---|
| P_5 | Condições Gerais do Piso e meio-fio da calçada ? | Ótimo(a) | 10 |
| P_11 | O Passeio está no padrão da SMPU ? | Não | 0 |
| P_13 | Existe algum dispositivo de Drenagem sobre a calçada ? | Não | 0 |
| P_16 | Classificação geral da calçada pelo pesquisador. | Ótimo(a) | 10 |
