# Lote 3 - Rota: Augusto de Lima

**FRATAR**  
ENGENHARIA CONSULTIVA

| Diagnóstico da Calçada | Qualidade do Serviço | |
|---|---|---|
| Endereço: Av. Augusto de Lima, 1075 | 60 | C |
| Num. Lote CTM: 10309600370 | | |

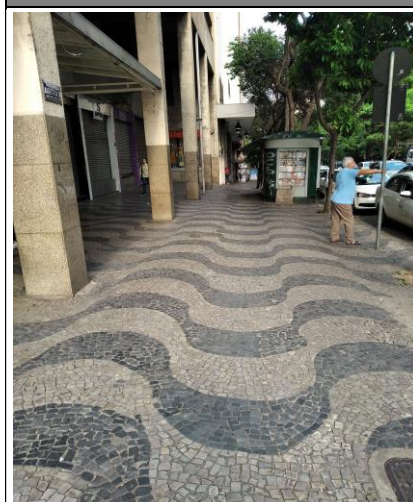
Foto Geral

| ID | Itens Avaliados | Respostas | Nota |
|---|---|---|---|
| P_4 | Existência de Buracos ? | Poucos | 5 |
| P_5 | Condições Gerais do Piso e meio-fio da calçada ? | Regular | 5 |
| P_16 | Classificação geral da calçada pelo pesquisador. | Regular | 5 |

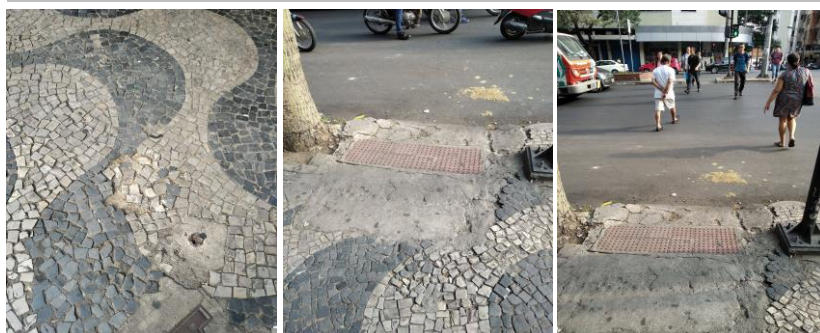
Fotos Complementares - Detalhes do Passeio

| ID | Itens Avaliados | Respostas | Nota |
|---|---|---|---|
| P_7_1_2 | Se for do Tipo 1, O rebaixo tem abas conforme a norma ? | Não | -1 |
| P_7_3 | O rebaixo possui piso tátil ? | Tem só piso de alerta | -1 |
| P_7_3_1 | O piso tátil de alerta e direcional do rebaixo está conforme a norma ? | Não | -1 |
