# Lote 4 - Rota: Raja Gabágia

**FRATAR**  
ENGENHARIA CONSULTIVA

| Diagnóstico da Calçada | Qualidade do Serviço | |
| Endereço: Rua Curitiba, 1667 | 86 | B |

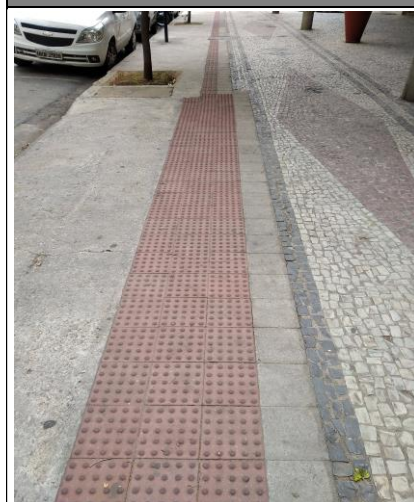
Foto Geral

| ID | Itens Avaliados | Respostas | Nota |
|---|---|---|---|
| P_16 | Classificação geral da calçada pelo pesquisador. | Ótimo(a) | 10 |
