# Lote 3 - Rota: Augusto de Lima

| Diagnóstico da Calçada | Qualidade do Serviço | |
| Endereço: Av. Augusto de Lima, 1281 | 75 | B |

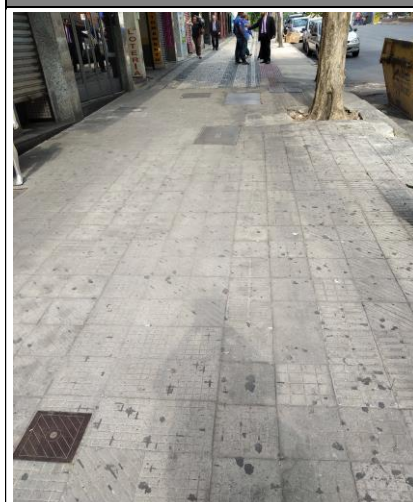
Foto Geral

| ID | Itens Avaliados | Respostas | Nota |
|---|---|---|---|
| P_5 | Condições Gerais do Piso e meio-fio da calçada ? | Regular | 5 |
| P_11 | O Passeio está no padrão da SMPU ? | Não | 0 |
| P_16 | Classificação geral da calçada pelo pesquisador. | Ótimo(a) | 10 |
