Lote 1 - Rota: Noroeste

FRATAR
ENGENHARIA CONSULTIVA

Diagnóstico da Calçada	Qualidade do Serviço	
Endereço: Av. Brigadeiro Eduardo Gomes, 1123	62	C
Data do Registro: 26/11/2019 15:25:41		
Num. Lote CTM: 130159100330

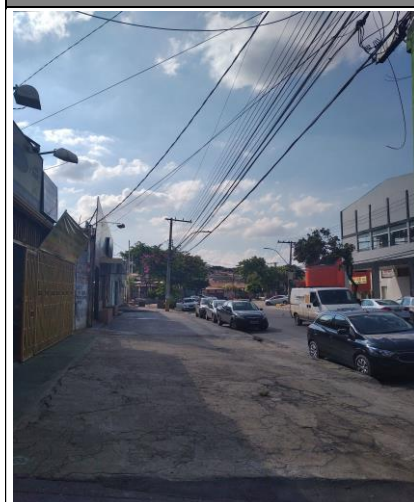
Foto Geral

ID	Itens Avaliados	Respostas	Nota
P_1	O Mobiliário urbano está dentro da faixa de serviço de 70 cm ?	Sim	-
P_2	Qual a largura livre do Passeio ?	Acima de 1.50 m	10
P_3	Tipo de revestimento da calçada ?	Concreto	10
P_4	Existência de Buracos ?	Poucos	5
P_5	Condições Gerais do Piso e meio-fio da calçada ?	Regular	5
P_6	Presença de desníveis ?	Leve	7
P_7	Tem rebaixamento de calçada para Pedestre ?	Não	10
P_8	Possui piso tátil ao longo da Calçada ?	Não	-
P_9	A calçada Possui Rebaixamento de Veículos correto ?	Não	0
P_10	Existência de altura livre menor que 2,10 m ?	Não	-
P_11	O Passeio está no padrão da SMPU ?	Não	0
P_12	A testada possui prática de estacionamento sobre o passeio ?	Não	10
P_13	Existe algum dispositivo de Drenagem sobre a calçada ?	Não	0
P_14	Existe PED em frente a testada ?	Não	-
P_15	Existe FTP em frente a testada ?	Não	-
P_16	Classificação geral da calçada pelo pesquisador.	Regular	5
