# Lote 5 - Rota: Afonso Pena

**FRATAR**  
ENGENHARIA CONSULTIVA

| Diagnóstico da Calçada | Qualidade do Serviço | |
| Endereço: Rua Professor Moraes, s/nº | 34 | D |

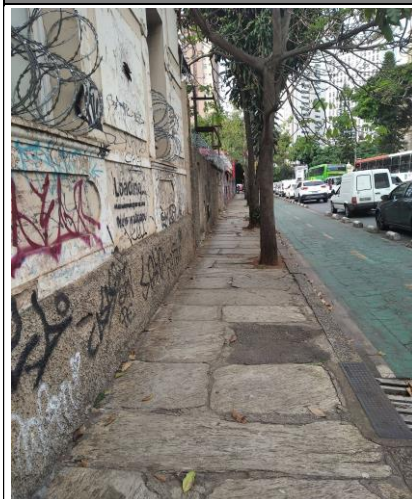
## Foto Geral

| ID | Itens Avaliados | Respostas | Nota |
|---|---|---|---|
| P_5 | Condições Gerais do Piso e meio-fio da calçada ? | Péssimo | 0 |
| P_9 | A calçada Possui Rebaixamento de Veículos correto ? | Não | 0 |
| P_11 | O Passeio está no padrão da SMPU ? | Não | 0 |
| P_16 | Classificação geral da calçada pelo pesquisador. | Ruim | 0 |

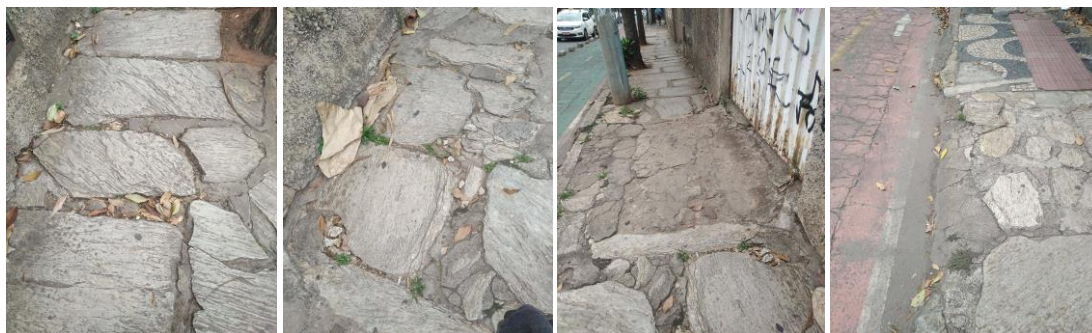
## Fotos Complementares - Detalhes do Passeio

| ID | Itens Avaliados | Respostas | Nota |
|---|---|---|---|
| P_4 | Existência de Buracos ? | Poucos | 5 |
| P_6 | Presença de desníveis ? | Médio | 10 |
