# Lote 5 - Rota: Sul

**FRATAR**  
ENGENHARIA CONSULTIVA

| Diagnóstico da Calçada | Qualidade do Serviço | |
| Endereço: Av. Cristovão Colombo, 336 | 63 | C |

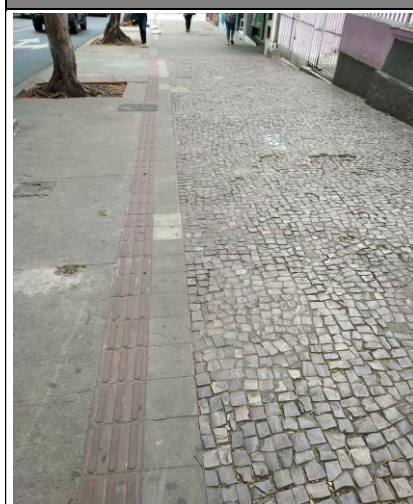
## Foto Geral

| ID | Itens Avaliados | Respostas | Nota |
|---|---|---|---|
| P_4 | Existência de Buracos ? | Poucos | 5 |
| P_5 | Condições Gerais do Piso e meio-fio da calçada ? | Regular | 5 |
| P_16 | Classificação geral da calçada pelo pesquisador. | Regular | 10 |
