# Lote 1 - Rota: Noroeste

| Diagnóstico da Calçada | Qualidade do Serviço | |
| Endereço: Av. Ivaí, 149 | 48 | D |
| Data do Registro: 25/11/2019 15:10:58 | | |

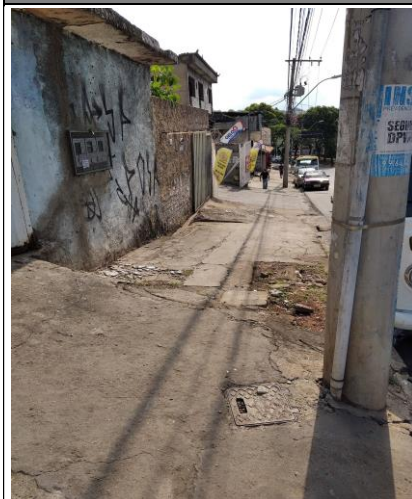
Foto Geral

| ID | Itens Avaliados | Respostas | Nota |
|---|---|---|---|
| P_4 | Existência de Buracos ? | Poucos | 5 |
| P_5 | Condições Gerais do Piso e meio-fio da calçada ? | Péssimo | 0 |
| P_6 | Presença de desníveis ? | Médio | 3 |
| P_9 | A calçada Possui Rebaixamento de Veículos correto ? | Não | 0 |
| P_11 | O Passeio está no padrão da SMPU ? | Não | 0 |
| P_16 | Classificação geral da calçada pelo pesquisador. | Ruim | 0 |
