# Lote 4 - Rota: Contorno

| Diagnóstico da Calçada | Qualidade do Serviço | |
| Endereço: Av.Contorno, 1707 | 90 | B |
| Data do Registro: 01/11/2019 16:36:32 | | |

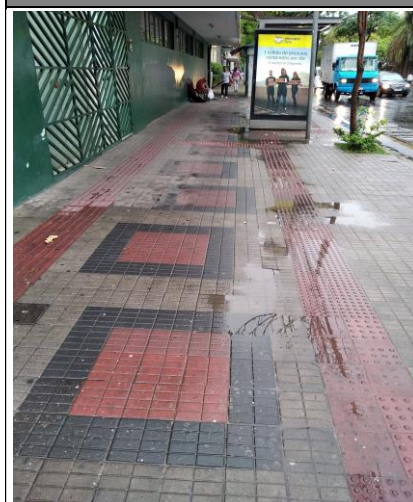
## Foto Geral

| ID | Itens Avaliados | Respostas | Nota |
|---|---|---|---|
| P_11 | O Passeio está no padrão da SMPU ? | Não | 0 |
| P_13 | Existe algum dispositivo de Drenagem sobre a calçada ? | Não | 0 |
| P_16 | Classificação geral da calçada pelo pesquisador. | Ótimo(a) | 10 |
