# Lote 4 - Rota: Raja Gabágia

**FRATAR**  
ENGENHARIA CONSULTIVA

Diagnóstico da Calçada	Qualidade do Serviço	
Endereço: Av. Olegário Maciel, 1217	<b>88</b>	<b>B</b>
Data do Registro: 05/11/2019 11:50:26		
Num. Lote CTM: 10289000145

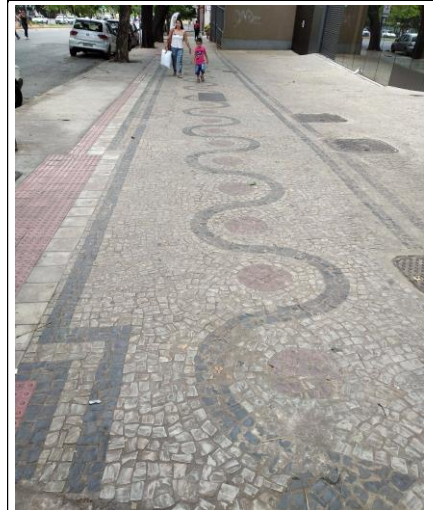
## Foto Geral

ID	Itens Avaliados	Respostas	Nota
P_1	O Mobiliário urbano está dentro da faixa de serviço de 70 cm ?	Sim	-
P_2	Qual a largura livre do Passeio ?	Acima de 1.50 m	10
P_3	Tipo de revestimento da caçada ?	Pedra Portuguesa	8
P_4	Existencia de Buracos ?	Nenhum	10
P_5	Condições Gerais do Piso e meio-fio da calçada ?	Ótimo(a)	10
P_6	Presença de desniveis ?	Nenhum	10
P_7	Tem rebaixamento de calçada para Pedestre ?	Não	10
P_8	Possui piso tátil ao longo da Calçada ?	Sim	-
P_9	A calçada Possui Rebaixamento de Veiculos correto ?	Sim	10
P_10	Existencia de altura livre menor que 2,10 m ?	Não	-
P_11	O Passeio está no padrao da SMPU ?	Não	0
P_12	A testada possui prática de estacionamento sobre o passeio ?	Não	10
P_13	Existe algum dispositivo de Drenagem sobre a calçada ?	Não	0
P_14	Existe PED em frente a testada ?	Não	-
P_15	Existe FTP em frente a testada ?	Não	-
P_16	Classificação geral da calçada pelo pesquisador.	Ótimo(a)	10
