# Lote 1 - Rota: Noroeste

**FRATAR**  
ENGENHARIA CONSULTIVA

| Diagnóstico da Calçada | Qualidade do Serviço | |
| Endereço: Av. Ivaí, 925 | 77 | B |

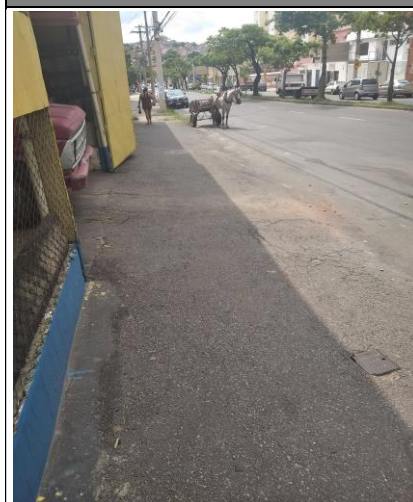
## Foto Geral

| ID | Itens Avaliados | Respostas | Nota |
|---|---|---|---|
| P_6 | Presença de desníveis ? | Leve | 7 |
| P_9 | A calçada Possui Rebaixamento de Veículos correto ? | Não | 0 |
| P_11 | O Passeio está no padrão da SMPU ? | Não | 0 |
| P_16 | Classificação geral da calçada pelo pesquisador. | Ótimo(a) | 10 |
