Lote 3 - Rota: Antônio Carlos II

FRATAR
ENGENHARIA CONSULTIVA

Diagnóstico da Calçada	Qualidade do Serviço	
Endereço: Av. Portugal, s/nº Data do Registro: 16/11/2019 10:04:58 Num. Lote CTM: 200016000755	66	C

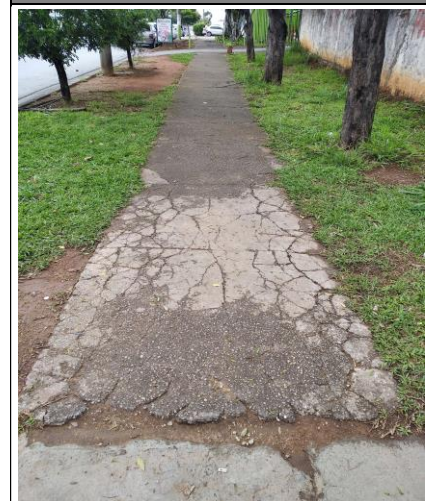
Foto Geral

ID	Itens Avaliados	Respostas	Nota
P_1	O Mobiliário urbano está dentro da faixa de serviço de 70 cm ?	Sim	-
P_2	Qual a largura livre do Passeio ?	Entre 1.20 m e 1.50 m	6
P_3	Tipo de revestimento da calçada ?	Concreto	10
P_4	Existência de Buracos ?	Poucos	5
P_5	Condições Gerais do Piso e meio-fio da calçada ?	Ótimo(a)	10
P_6	Presença de desníveis ?	Nenhum	10
P_7	Tem rebaixamento de calçada para Pedestre ?	Não	10
P_8	Possui piso tátil ao longo da Calçada ?	Não	-
P_9	A calçada Possui Rebaixamento de Veículos correto ?	N.A	0
P_10	Existência de altura livre menor que 2,10 m ?	Não	-
P_11	O Passeio está no padrão da SMPU ?	Não	0
P_12	A testada possui prática de estacionamento sobre o passeio ?	Não	10
P_13	Existe algum dispositivo de Drenagem sobre a calçada ?	Não	0
P_14	Existe PED em frente a testada ?	Não	-
P_15	Existe FTP em frente a testada ?	Não	-
P_16	Classificação geral da calçada pelo pesquisador.	Regular	5
