# Lote 4 - Rota: Raja Gabágia

**FRATAR**  
ENGENHARIA CONSULTIVA

| Diagnóstico da Calçada | Qualidade do Serviço | |
|---|---|---|
| Endereço: Av. Olegário Maciel, 1437 | 58 | C |
| Num. Lote CTM: 10225400205 | | |

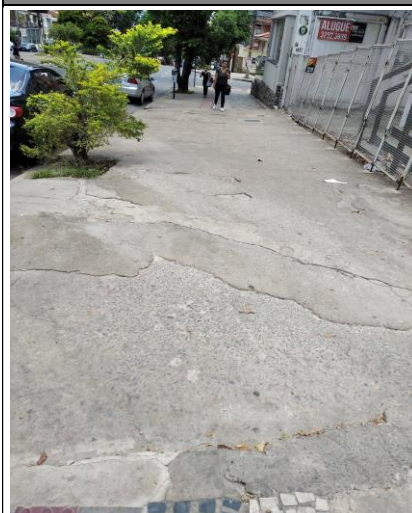
## Foto Geral

| ID | Itens Avaliados | Respostas | Nota |
|---|---|---|---|
| P_5 | Condições Gerais do Piso e meio-fio da calçada ? | Péssimo | 0 |
| P_6 | Presença de desníveis ? | Médio | 3 |
| P_9 | A calçada Possui Rebaixamento de Veículos correto ? | Não | 0 |
| P_11 | O Passeio está no padrão da SMPU ? | Não | 0 |
| P_16 | Classificação geral da calçada pelo pesquisador. | Regular | 5 |
