## Lote 4 - Rota: Contorno

**FRATAR**  
ENGENHARIA CONSULTIVA

Diagnóstico da Calçada		Qualidade do Serviço	
<b>Endereço:</b> Av.Contorno, 10853		<b>59</b>	<b>C</b>
<b>Data do Registro:</b> 30/10/2019 11:42:04			
<b>Num. Lote CTM:</b> 30814200340

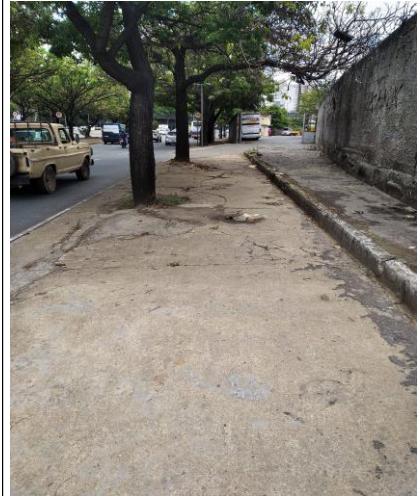
### Foto Geral

ID	Itens Avaliados	Respostas	Nota
P_1	O Mobiliário urbano está dentro da faixa de serviço de 70 cm ?	Sim	-
P_2	Qual a largura livre do Passeio ?	Entre 0.80 m e 1.20 m	4
P_3	Tipo de revestimento da caçada ?	Concreto	10
P_4	Existencia de Buracos ?	Poucos	5
P_5	Condições Gerais do Piso e meio-fio da calçada ?	Regular	5
P_6	Presença de desniveis ?	Severo	0
P_7	Tem rebaixamento de calçada para Pedestre ?	Não	10
P_8	Possui piso tátil ao longo da Calçada ?	Sim	-
P_9	A calçada Possui Rebaixamento de Veículos correto ?	Sim	10
P_10	Existencia de altura livre menor que 2,10 m ?	Não	-
P_11	O Passeio está no padrao da SMPU ?	Não	0
P_12	A testada possui prática de estacionamento sobre o passeio ?	Não	10
P_13	Existe algum dispositivo de Drenagem sobre a calçada ?	Não	0
P_14	Existe PED em frente a testada ?	Não	-
P_15	Existe FTP em frente a testada ?	Não	-
P_16	Classificação geral da calçada pelo pesquisador.	Regular	5

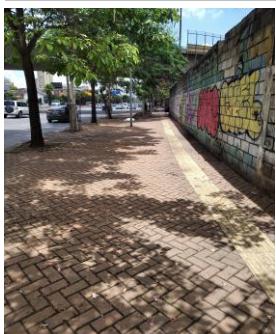
### Fotos Complementares - Detalhes do Passeio

ID	Itens Avaliados	Respostas	Nota
P_7_1	O Mobiliario urbano está dentro da faixa de serviço de 70 cm ?	0	0
P_7_1_1	Qual a largura livre do Passeio ?	0	0
P_7_1_2	Tipo de revestimento da caçada ?	0	0
P_7_2	Existencia de Buracos ?	0	0
P_7_3	Condições Gerais do Piso e meio-fio da calçada ?	0	0
P_7_3_1	Presença de desniveis ?	0	0
P_8_1	Tem rebaixamento de calçada para Pedestre ?	Sim	0
P_8_2	Possui piso tátil ao longo da Calçada ?	Não	0
P_8_2_1	A calçada Possui Rebaixamento de Veiculos correto ?	Sim	0
P_8_2_2	Existencia de altura livre menor que 2,10 m ?	N.A	0
P_8_2_3	O Passeio está no padrao da SMPU ?	Sim	0
P_8_3	A testada possui prática de estacionamento sobre o passeio ?	N.A	0
P_8_4	Existe algum dispositivo de Drenagem sobre a calçada ?	Não	0
P_8_5	Existe PED em frente a testada ?	N.A	0
P_8_6	Existe FTP em frente a testada ?	0	0
P_13_1	Classificação geral da calçada pelo pesquisador.	Regular	5
P_13_2			0
