# Lote 1 - Rota: Noroeste

| Diagnóstico da Calçada | Qualidade do Serviço | |
| Endereço: Av. Ivaí, 272 | 62 | C |
| Data do Registro: 12/11/2019 13:31:31 | | |

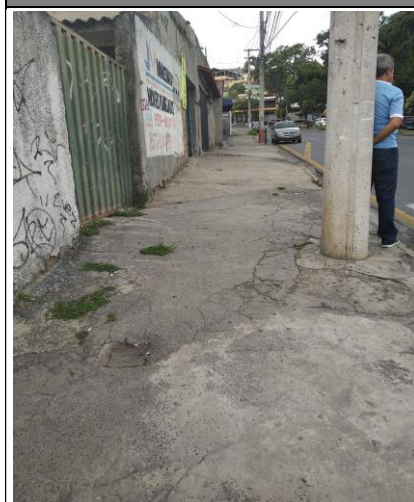
Foto Geral

| ID | Itens Avaliados | Respostas | Nota |
|---|---|---|---|
| P_4 | Existência de Buracos ? | Poucos | 5 |
| P_5 | Condições Gerais do Piso e meio-fio da calçada ? | Regular | 5 |
| P_6 | Presença de desníveis ? | Leve | 7 |
| P_9 | A calçada Possui Rebaixamento de Veículos correto ? | Não | 0 |
| P_11 | O Passeio está no padrão da SMPU ? | Não | 0 |
| P_16 | Classificação geral da calçada pelo pesquisador. | Regular | 5 |
