# Lote 1 - Rota: Noroeste

**FRATAR**  
ENGENHARIA CONSULTIVA

| Diagnóstico da Calçada | Qualidade do Serviço | |
| Endereço: Av. Abílio Machado, 1950 | 65 | C |

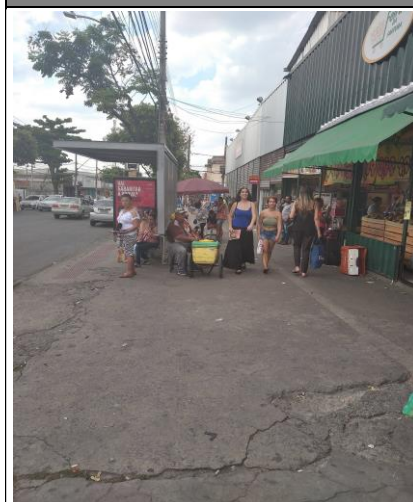
## Foto Geral

| ID | Itens Avaliados | Respostas | Nota |
|---|---|---|---|
| P_4 | Existência de Buracos ? | Poucos | 5 |
| P_5 | Condições Gerais do Piso e meio-fio da calçada ? | Regular | 5 |
| P_16 | Classificação geral da calçada pelo pesquisador. | Regular | 5 |
