# Lote 1 - Rota: Noroeste

**FRATAR**  
ENGENHARIA CONSULTIVA

| Diagnóstico da Calçada | Qualidade do Serviço | |
| Endereço: Av. Brigadeiro Eduardo Gomes, 1685 | 55 | C |

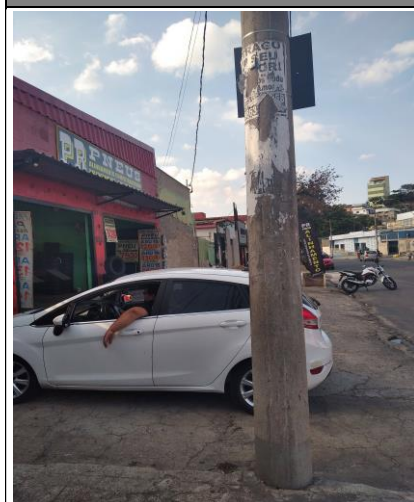
## Foto Geral

| ID | Itens Avaliados | Respostas | Nota |
|---|---|---|---|
| P_5 | Condições Gerais do Piso e meio-fio da calçada ? | Péssimo | 0 |
| P_16 | Classificação geral da calçada pelo pesquisador. | Ruim | 0 |

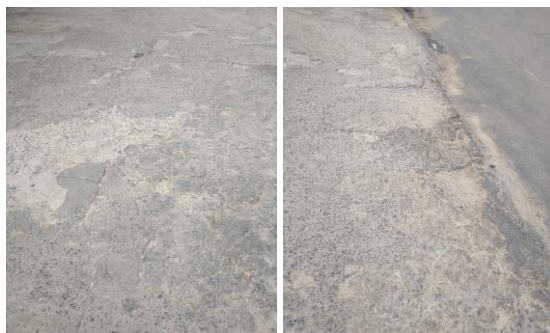
## Fotos Complementares - Detalhes do Passeio

| ID | Itens Avaliados | Respostas | Nota |
|---|---|---|---|
| P_4 | Existência de Buracos ? | Poucos | 5 |
