# Lote 4 - Rota: Raja Gabáglia

**FRATAR**  
ENGENHARIA CONSULTIVA

| Diagnóstico da Calçada | Qualidade do Serviço | |
| Endereço: Rua São Paulo, 1326 | 78 | B |

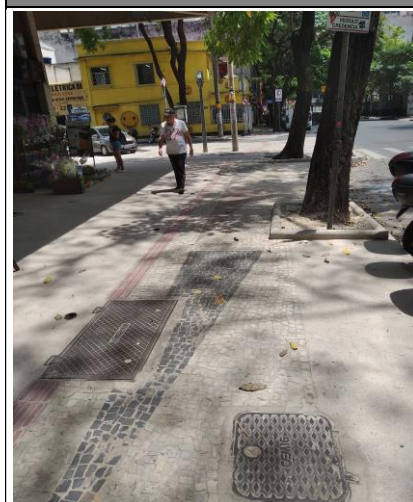
## Foto Geral

| ID | Itens Avaliados | Respostas | Nota |
|---|---|---|---|
| P_16 | Classificação geral da calçada pelo pesquisador. | Ótimo(a) | 0 |
