# Lote 1 - Rota: Noroeste

**FRATAR**  
ENGENHARIA CONSULTIVA

| Diagnóstico da Calçada | Qualidade do Serviço | |
| Endereço: Av. Brigadeiro Eduardo Gomes, s/nº | 78 | B |

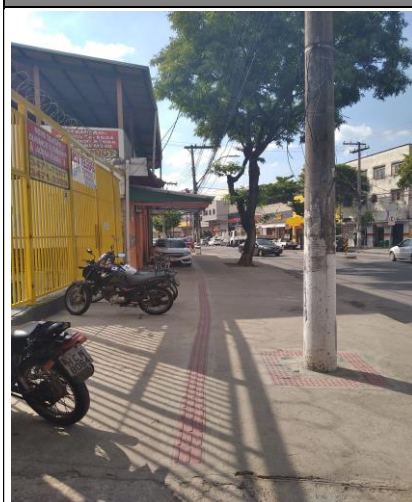
## Foto Geral

| ID | Itens Avaliados | Respostas | Nota |
|---|---|---|---|
| P_4 | Existência de Buracos ? | Poucos | 5 |
| P_5 | Condições Gerais do Piso e meio-fio da calçada ? | Regular | 5 |
| P_11 | O Passeio está no padrão da SMPU ? | Não | 0 |

| ID | Itens Avaliados | Respostas | Nota |
|---|---|---|---|
| P_7_1_2 | Se for do Tipo 1, O rebaixo tem abas conforme a norma ? | Não | -1 |
| P_7_3_1 | O piso tátil de alerta e direcional do rebaixo está conforme a norma ? | Não | -1 |
