# Lote 1 - Rota: Noroeste

**FRATAR**  
ENGENHARIA CONSULTIVA

| Diagnóstico da Calçada | Qualidade do Serviço | |
| Endereço: Av. Abílio Machado, s/nº | 55 | C |

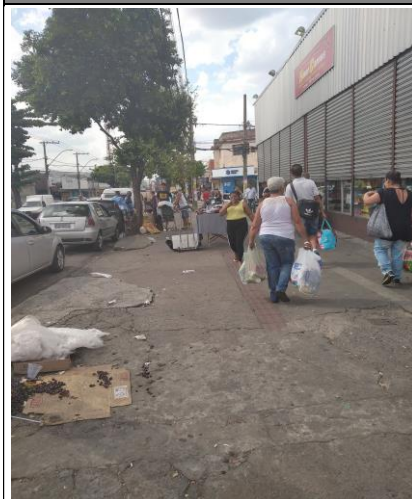
Foto Geral

| ID | Itens Avaliados | Respostas | Nota |
|---|---|---|---|
| P_4 | Existência de Buracos ? | Poucos | 5 |
| P_5 | Condições Gerais do Piso e meio-fio da calçada ? | Péssimo | 0 |
| P_11 | O Passeio está no padrão da SMPU ? | Não | 0 |
| P_16 | Classificação geral da calçada pelo pesquisador. | Ruim | 0 |
