# Lote 5 - Rota: Afonso Pena

| Diagnóstico da Calçada | Qualidade do Serviço | |
| Endereço: Rua Rio Grande do Norte, 1065 | 78 | B |
| Data do Registro: 14/11/2019 09:34:15 | | |

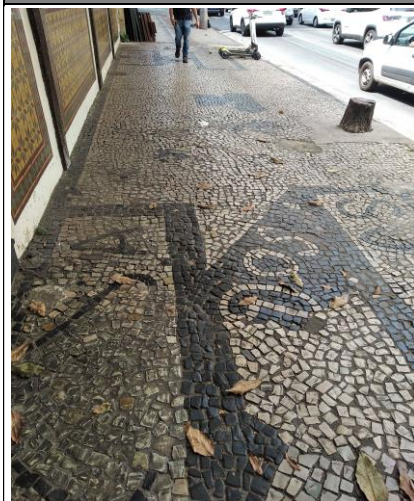
Foto Geral

| ID | Itens Avaliados | Respostas | Nota |
|---|---|---|---|
| P_16 | Classificação geral da calçada pelo pesquisador. | Ótimo(a) | 10 |
