# Lote 4 - Rota: Contorno

| Diagnóstico da Calçada | Qualidade do Serviço | |
| Endereço: Av.Contorno, 9517 | 65 | C |

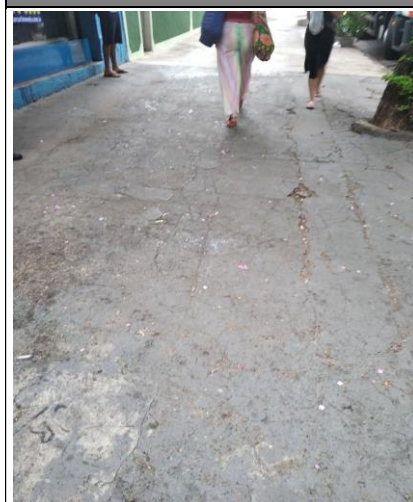
## Foto Geral

| ID | Itens Avaliados | Respostas | Nota |
|---|---|---|---|
| P_4 | Existência de Buracos ? | Poucos | 5 |
| P_5 | Condições Gerais do Piso e meio-fio da calçada ? | Regular | 5 |
| P_16 | Classificação geral da calçada pelo pesquisador. | Regular | 5 |
