# Lote 4 - Rota: Contorno

| Diagnóstico da Calçada | Qualidade do Serviço | |
| Endereço: Av.Contorno, s/nº | 73 | B |
| Data do Registro: 29/10/2019 12:22:45 | | |

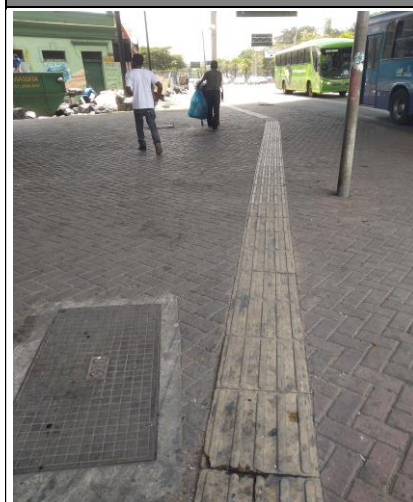
Foto Geral

| ID | Itens Avaliados | Respostas | Nota |
|---|---|---|---|
| P_4 | Existência de Buracos ? | Poucos | 5 |
| P_5 | Condições Gerais do Piso e meio-fio da calçada ? | Ótimo(a) | 10 |
| P_16 | Classificação geral da calçada pelo pesquisador. | Ótimo(a) | 10 |

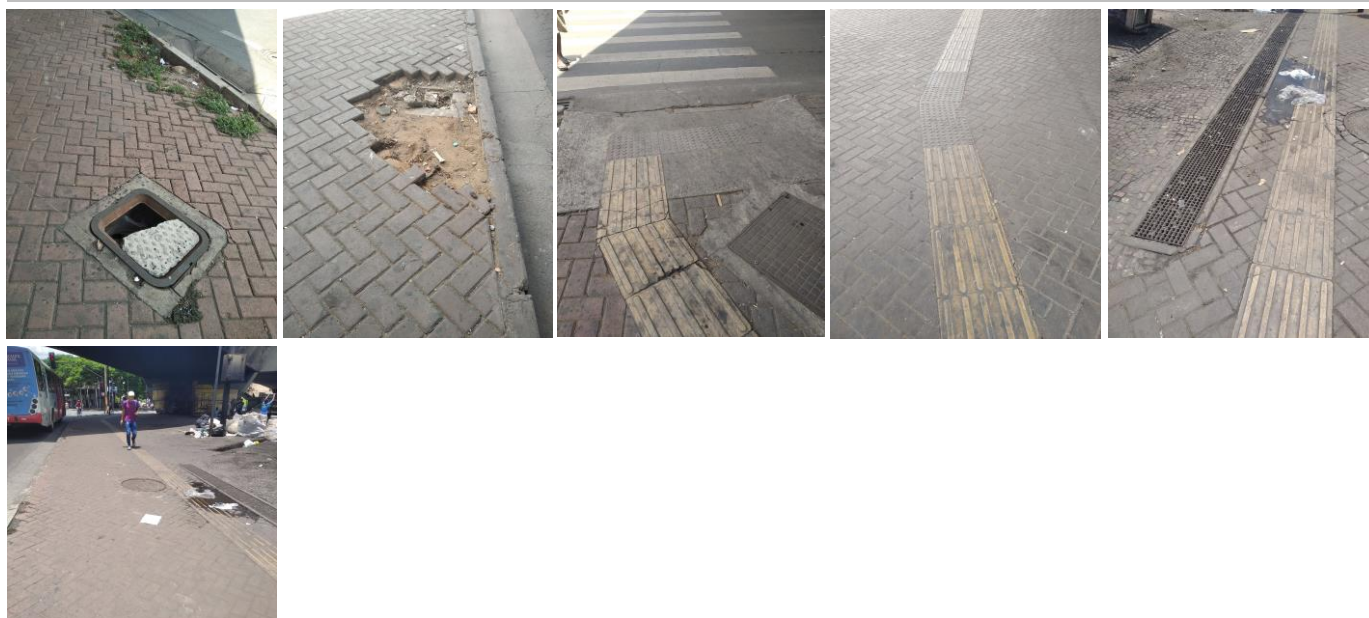
Fotos Complementares - Detalhes do Passeio

| ID | Itens Avaliados | Respostas | Nota |
|---|---|---|---|
| P_13 | Existe algum dispositivo de Drenagem sobre a calçada ? | Sim | 0 |
