Lote 1 - Rota: Noroeste

FRATAR
ENGENHARIA CONSULTIVA

Diagnóstico da Calçada	Qualidade do Serviço	
Endereço: Av. Abílio Machado, 3041 Data do Registro: 11/11/2019 17:23:51 Num. Lote CTM: 130629200625	60	C

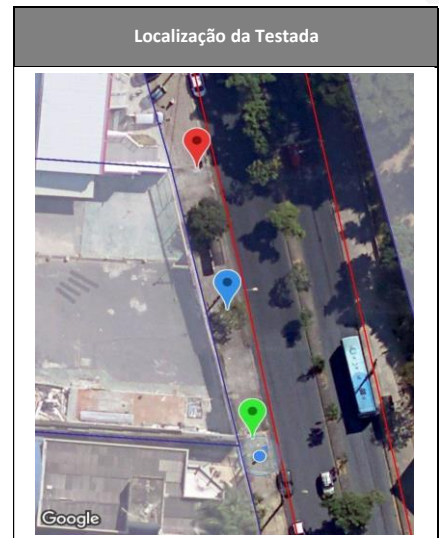
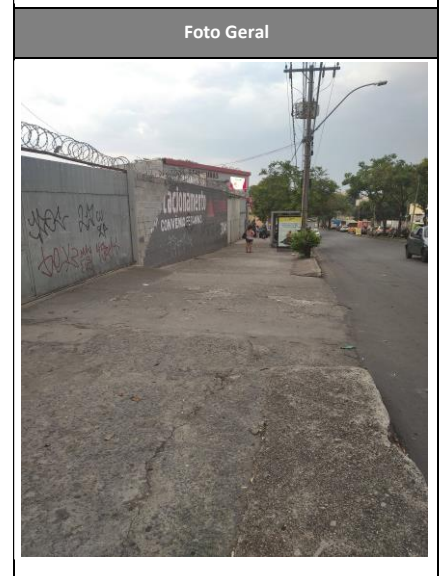
ID	Itens Avaliados	Respostas	Nota
P_1	O Mobiliário urbano está dentro da faixa de serviço de 70 cm ?	Sim	-
P_2	Qual a largura livre do Passeio ?	Acima de 1.50 m	10
P_3	Tipo de revestimento da calçada ?	Concreto	10
P_4	Existência de Buracos ?	Poucos	5
P_5	Condições Gerais do Piso e meio-fio da calçada ?	Regular	5
P_6	Presença de desníveis ?	Nenhum	10
P_7	Tem rebaixamento de calçada para Pedestre ?	Não	10
P_8	Possui piso tátil ao longo da Calçada ?	Não	-
P_9	A calçada Possui Rebaixamento de Veículos correto ?	Não	0
P_10	Existência de altura livre menor que 2,10 m ?	Não	-
P_11	O Passeio está no padrão da SMPU ?	Não	0
P_12	A testada possui prática de estacionamento sobre o passeio ?	Não	10
P_13	Existe algum dispositivo de Drenagem sobre a calçada ?	Não	0
P_14	Existe PED em frente a testada ?	Sim	-
P_15	Existe FTP em frente a testada ?	Não	-
P_16	Classificação geral da calçada pelo pesquisador.	Ruim	0
