# Lote 4 - Rota: Contorno

**FRATAR**  
ENGENHARIA CONSULTIVA

| Diagnóstico da Calçada | Qualidade do Serviço | |
| Endereço: Av.Contorno, 1328 | 85 | B |

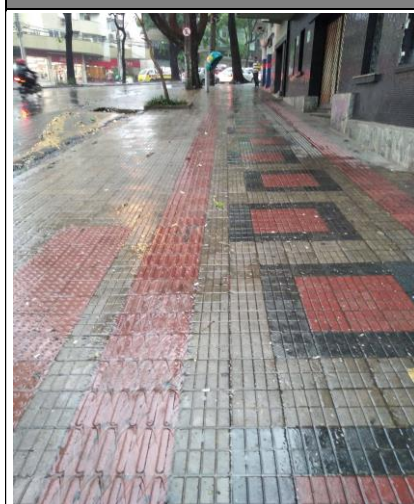
Foto Geral

| ID | Itens Avaliados | Respostas | Nota |
|---|---|---|---|
| P_4 | Existência de Buracos ? | Poucos | 5 |
| P_11 | O Passeio está no padrão da SMPU ? | Não | 0 |
| P_13 | Existe algum dispositivo de Drenagem sobre a calçada ? | Não | 0 |
| P_16 | Classificação geral da calçada pelo pesquisador. | Ótimo(a) | 10 |
