# Lote 4 - Rota: Contorno

**FRATAR**  
ENGENHARIA CONSULTIVA

| Diagnóstico da Calçada | Qualidade do Serviço | |
| Endereço: Av.Contorno, 5051 | 80 | B |

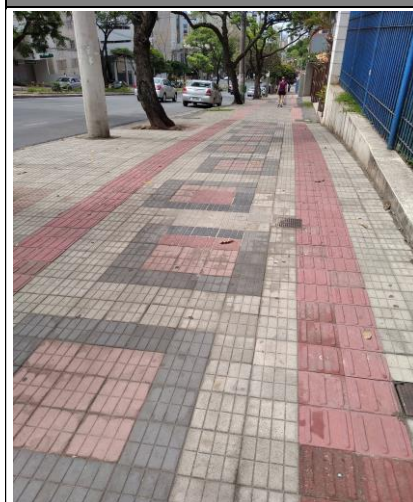
Foto Geral

| ID | Itens Avaliados | Respostas | Nota |
|---|---|---|---|
| P_5 | Condições Gerais do Piso e meio-fio da calçada ? | Ótimo(a) | 10 |
| P_16 | Classificação geral da calçada pelo pesquisador. | Ótimo(a) | 10 |
