# Lote 4 - Rota: Contorno

**FRATAR**  
ENGENHARIA CONSULTIVA

| Diagnóstico da Calçada | Qualidade do Serviço | |
|---|---|---|
| Endereço: Av.Contorno, 11444 | 90 | B |

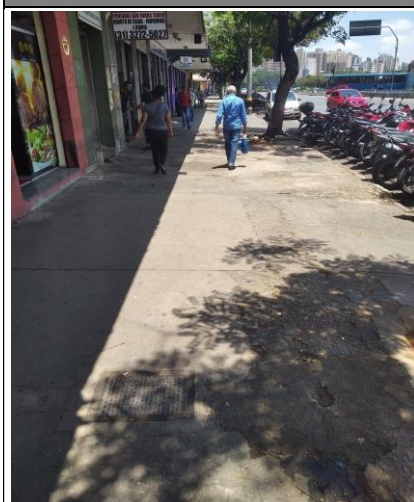
## Foto Geral

| ID | Itens Avaliados | Respostas | Nota |
|---|---|---|---|
| P_16 | Classificação geral da calçada pelo pesquisador. | Ótimo(a) | 10 |
