# Lote 1 - Rota: Noroeste

| Diagnóstico da Calçada | Qualidade do Serviço | |
| Endereço: Av. Abílio Machado, 2163 | 59 | C |
| Data do Registro: 11/11/2019 16:36:41 | | |

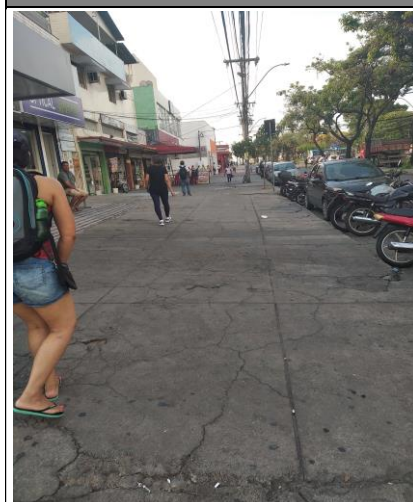
Foto Geral

| ID | Itens Avaliados | Respostas | Nota |
|---|---|---|---|
| P_4 | Existência de Buracos ? | Poucos | 5 |
| P_5 | Condições Gerais do Piso e meio-fio da calçada ? | Regular | 5 |
| P_6 | Presença de desníveis ? | Leve | 7 |
| P_11 | O Passeio está no padrão da SMPU ? | Não | 0 |
| P_16 | Classificação geral da calçada pelo pesquisador. | Regular | 5 |

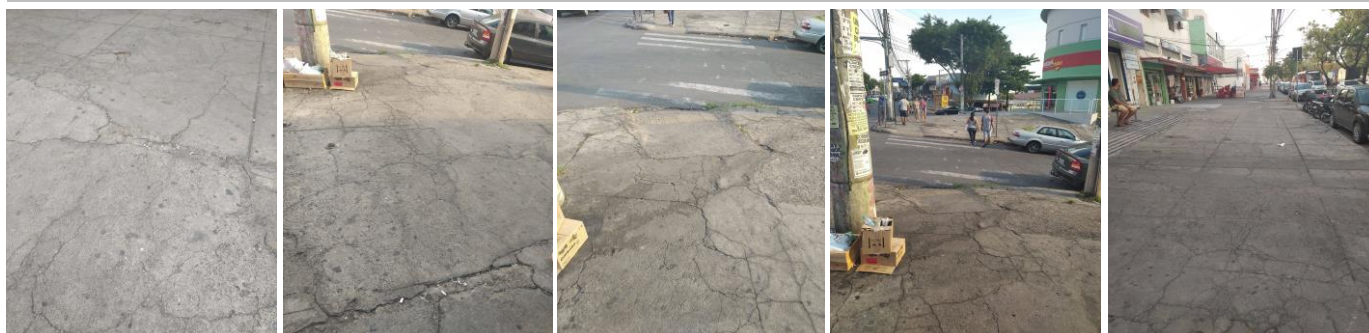
Fotos Complementares - Detalhes do Passeio

| ID | Itens Avaliados | Respostas | Nota |
|---|---|---|---|
| P_7_1_2 | Se for do Tipo 1, O rebaixo tem abas conforme a norma ? | Não | -1 |
| P_7_3 | O rebaixo possui piso tátil ? | Tem só piso de alerta | -1 |
| P_7_3_1 | O piso tátil de alerta e direcional do rebaixo está conforme a norma ? | Não | -1 |
