# Lote 4 - Rota: Contorno

| Diagnóstico da Calçada | Qualidade do Serviço | |
| Endereço: Av.Contorno, 7086 | 75 | B |

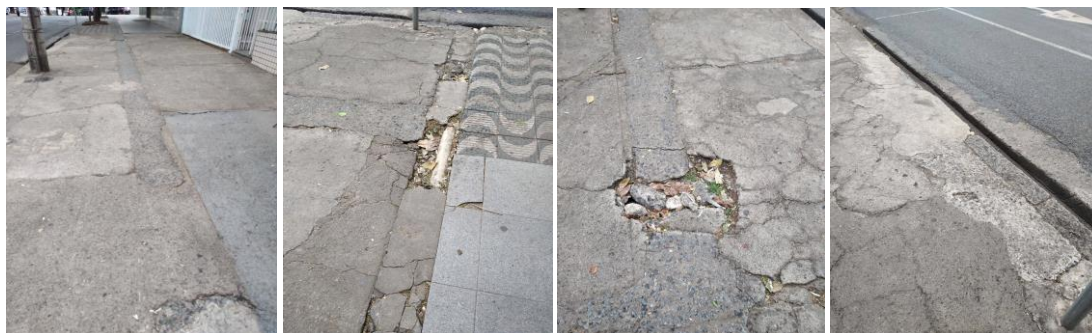
Fotos Complementares - Detalhes do Passeio

| ID | Itens Avaliados | Respostas | Nota |
|---|---|---|---|
| P_4 | Existência de Buracos ? | Poucos | 5 |
| P_9 | A calçada Possui Rebaixamento de Veículos correto ? | Não | 0 |
| P_11 | O Passeio está no padrão da SMPU ? | Não | 0 |
