Lote 3 - Rota: Leste 3

FRATAR
ENGENHARIA CONSULTIVA

Diagnóstico da Calçada	Qualidade do Serviço	
Endereço: Av. Andradas, s/nº Data do Registro: 11/11/2019 09:33:39 Num. Lote CTM: 60086000310	66	C

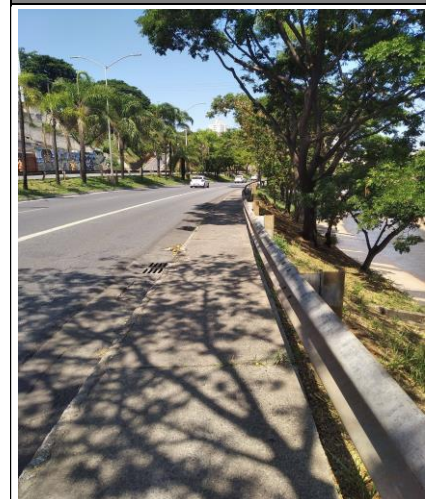
Foto Geral

ID	Itens Avaliados	Respostas	Nota
P_1	O Mobiliário urbano está dentro da faixa de serviço de 70 cm ?	Sim	-
P_2	Qual a largura livre do Passeio ?	Entre 0.80 m e 1.20 m	4
P_3	Tipo de revestimento da calçada ?	Concreto	10
P_4	Existência de Buracos ?	Poucos	5
P_5	Condições Gerais do Piso e meio-fio da calçada ?	Ótimo(a)	10
P_6	Presença de desníveis ?	Leve	7
P_7	Tem rebaixamento de calçada para Pedestre ?	Não	10
P_8	Possui piso tátil ao longo da Calçada ?	Não	-
P_9	A calçada Possui Rebaixamento de Veículos correto ?	N.A	0
P_10	Existência de altura livre menor que 2,10 m ?	Não	-
P_11	O Passeio está no padrão da SMPU ?	Não	0
P_12	A testada possui prática de estacionamento sobre o passeio ?	Não	10
P_13	Existe algum dispositivo de Drenagem sobre a calçada ?	Não	0
P_14	Existe PED em frente a testada ?	Não	-
P_15	Existe FTP em frente a testada ?	Não	-
P_16	Classificação geral da calçada pelo pesquisador.	Ótimo(a)	10
