# Lote 3 - Rota: Leste 3

**FRATAR**  
ENGENHARIA CONSULTIVA

| Diagnóstico da Calçada | Qualidade do Serviço | |
| Endereço: Av. Andradas, s/nº | 69 | C |

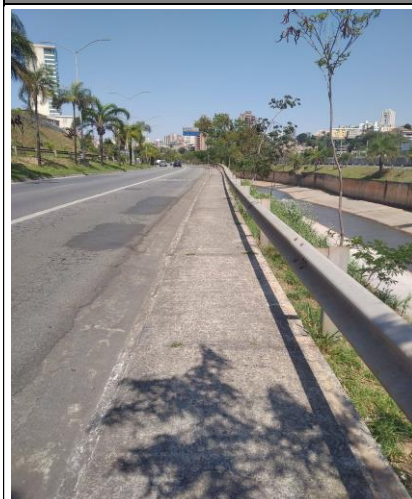
## Foto Geral

| ID | Itens Avaliados | Respostas | Nota |
|---|---|---|---|
| P_4 | Existência de Buracos ? | Poucos | 5 |
| P_5 | Condições Gerais do Piso e meio-fio da calçada ? | Ótimo(a) | 10 |
| P_16 | Classificação geral da calçada pelo pesquisador. | Ótimo(a) | 10 |
