# Lote 4 - Rota: Raja Gabáglia

**FRATAR**  
ENGENHARIA CONSULTIVA

| Diagnóstico da Calçada | Qualidade do Serviço | |
| Endereço: Av. Raja Gabaglia, 10 | 74 | B |

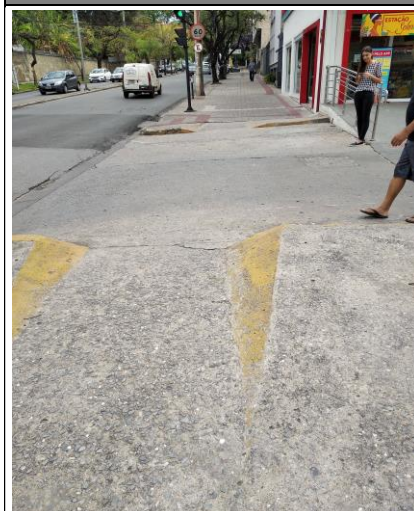
Foto Geral

| ID | Itens Avaliados | Respostas | Nota |
|---|---|---|---|
| P_5 | Condições Gerais do Piso e meio-fio da calçada ? | Regular | 5 |
| P_16 | Classificação geral da calçada pelo pesquisador. | Ótimo(a) | 10 |

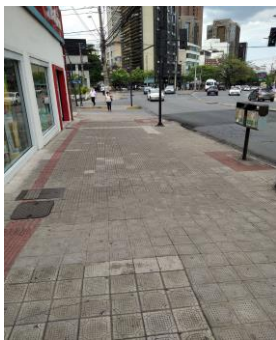
## Fotos Complementares - Detalhes do Passeio

| ID | Itens Avaliados | Respostas | Nota |
|---|---|---|---|
| P_13_2 | | a faixa de pedestres pelo que parece será repintada | 0 |
