# Lote 3 - Rota: Augusto de Lima

**FRATAR**  
ENGENHARIA CONSULTIVA

| Diagnóstico da Calçada | Qualidade do Serviço | |
| Endereço: Av. Augusto de Lima, 1942 | 68 | C |

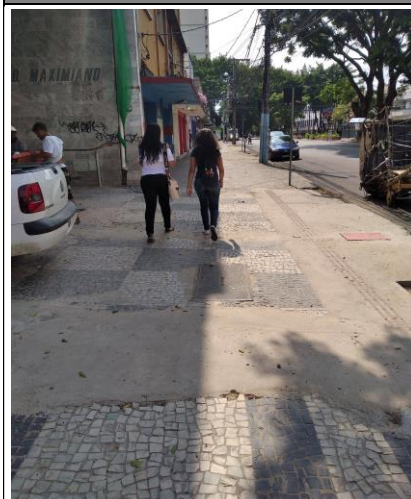
Foto Geral

| ID | Itens Avaliados | Respostas | Nota |
|---|---|---|---|
| P_5 | Condições Gerais do Piso e meio-fio da calçada ? | Regular | 5 |
| P_9 | A calçada Possui Rebaixamento de Veículos correto ? | Não | 0 |
| P_11 | O Passeio está no padrão da SMPU ? | Não | 0 |
| P_16 | Classificação geral da calçada pelo pesquisador. | Regular | 5 |
