# Lote 4 - Rota: Contorno

| Diagnóstico da Calçada | Qualidade do Serviço | |
| Endereço: Av.Contorno, 1545 | 95 | A |
| Data do Registro: 01/11/2019 13:43:00 | | |

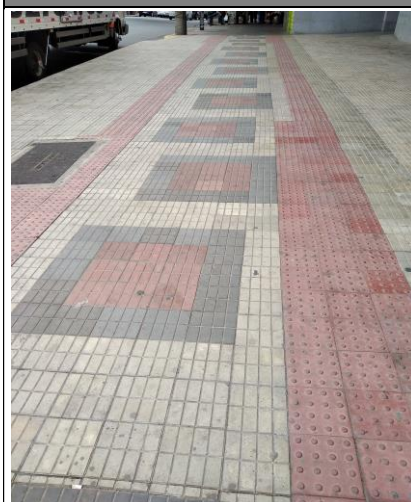
Foto Geral

| ID | Itens Avaliados | Respostas | Nota |
|---|---|---|---|
| P_16 | Classificação geral da calçada pelo pesquisador. | Ótimo(a) | 10 |
