# Lote 3 - Rota: Antônio Carlos II

**FRATAR**  
ENGENHARIA CONSULTIVA

| Diagnóstico da Calçada | Qualidade do Serviço | |
| Endereço: Av. Portugal, 3412 | 86 | B |

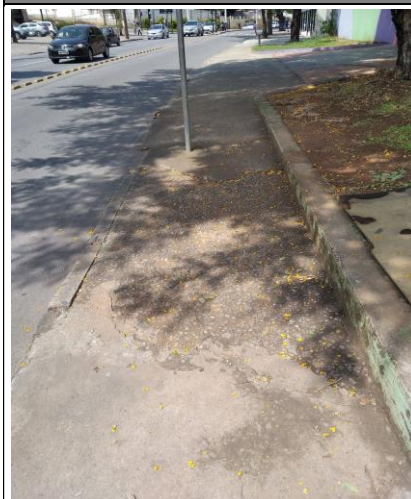
Foto Geral

| ID | Itens Avaliados | Respostas | Nota |
|---|---|---|---|
| P_2 | Qual a largura livre do Passeio ? | Entre 1.20 m e 1.50 m | 6 |
| P_3 | Tipo de revestimento da calçada ? | Concreto | 10 |
| P_4 | Existência de Buracos ? | Nenhum | 10 |
| P_5 | Condições Gerais do Piso e meio-fio da calçada ? | Ótimo(a) | 10 |
| P_11 | O Passeio está no padrão da SMPU ? | Não | 0 |
| P_13 | Existe algum dispositivo de Drenagem sobre a calçada ? | Não | 0 |
| P_16 | Classificação geral da calçada pelo pesquisador. | Ótimo(a) | 10 |
