# Lote 1 - Rota: Padre Pedro Pinto

| Diagnóstico da Calçada | Qualidade do Serviço | |
| Endereço: Rua Padre Pedro Pinto, 6201 | 30 | E |
| Data do Registro: 13/11/2019 11:46:45 | | |

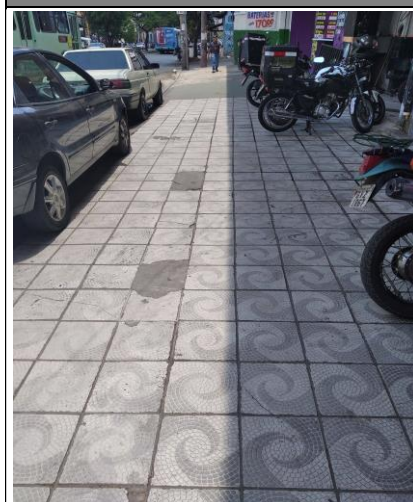
## Foto Geral

| ID | Itens Avaliados | Respostas | Nota |
|---|---|---|---|
| P_2 | Qual a largura livre do Passeio ? | Acima de 1.50 m | 10 |
| P_3 | Tipo de revestimento da calçada ? | Outro | 0 |
| P_4 | Existência de Buracos ? | Poucos | 5 |
| P_5 | Condições Gerais do Piso e meio-fio da calçada ? | Regular | 5 |
| P_6 | Presença de desníveis ? | Severo | 0 |
| P_7 | Tem rebaixamento de calçada para Pedestre ? | Não, mas deveria ter. | 0 |
| P_9 | A calçada Possui Rebaixamento de Veículos correto ? | Não | 0 |
| P_11 | O Passeio está no padrão da SMPU ? | Não | 0 |
| P_12 | A testada possui prática de estacionamento sobre o passeio ? | Sim | 0 |
