# Lote 1 - Rota: Noroeste

| Diagnóstico da Calçada | Qualidade do Serviço | |
| Endereço: Av. Abílio Machado, 2023 | 75 | B |
| Data do Registro: 11/11/2019 16:29:42 | | |

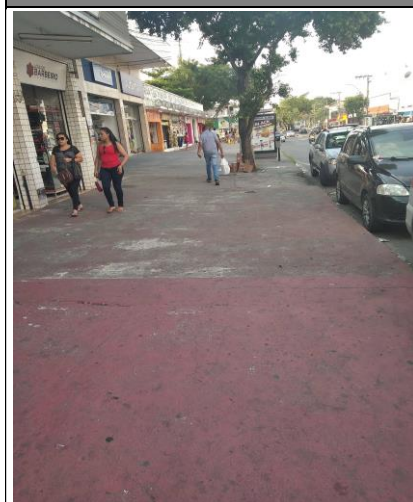
Foto Geral

| ID | Itens Avaliados | Respostas | Nota |
|---|---|---|---|
| P_5 | Condições Gerais do Piso e meio-fio da calçada ? | Regular | 5 |
| P_16 | Classificação geral da calçada pelo pesquisador. | Regular | 5 |

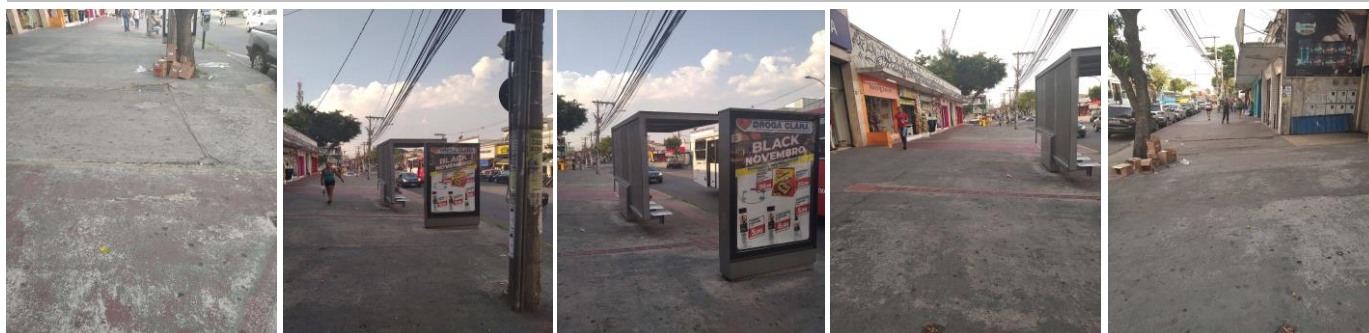
Fotos Complementares - Detalhes do Passeio

| ID | Itens Avaliados | Respostas | Nota |
|---|---|---|---|
| P_4 | Existência de Buracos ? | Poucos | 5 |
