# Lote 4 - Rota: Raja Gabáglia

| Diagnóstico da Calçada | Qualidade do Serviço | |
| Endereço: Rua Curitiba, 1395 | 68 | C |

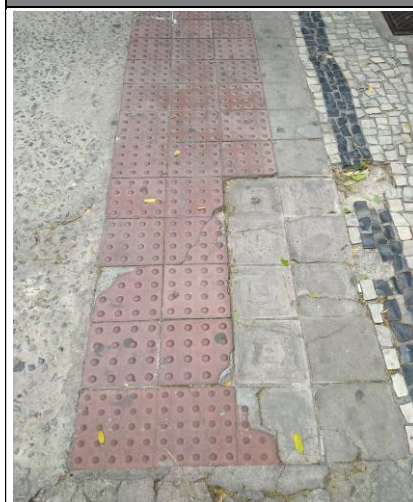
Foto Geral

| ID | Itens Avaliados | Respostas | Nota |
|---|---|---|---|
| P_4 | Existência de Buracos ? | Poucos | 5 |
| P_5 | Condições Gerais do Piso e meio-fio da calçada ? | Regular | 5 |
| P_6 | Presença de desníveis ? | Severo | 0 |
| P_11 | O Passeio está no padrão da SMPU ? | Não | 0 |
