Diagnóstico da Calçada	Qualidade do Serviço	
Endereço: Av. Nossa Sra. Do Carmo, 2906 Data do Registro: 12/11/2019 12:00:08 Num. Lote CTM: 90945701825	88	B

Lote 5 - Rota: Sul

FRATAR
ENGENHARIA CONSULTIVA

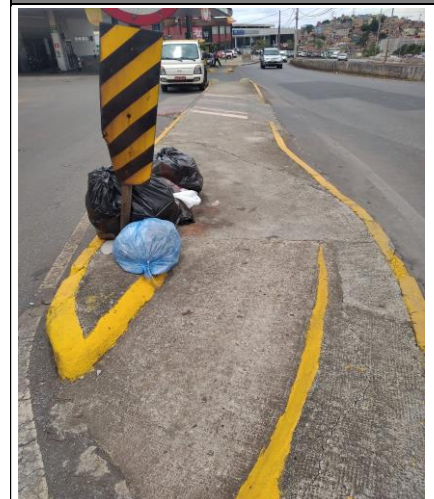
Foto Geral

ID	Itens Avaliados	Respostas	Nota
P_1	O Mobiliário urbano está dentro da faixa de serviço de 70 cm ?	Sim	-
P_2	Qual a largura livre do Passeio ?	Acima de 1.50 m	10
P_3	Tipo de revestimento da calçada ?	Concreto	10
P_4	Existência de Buracos ?	Nenhum	10
P_5	Condições Gerais do Piso e meio-fio da calçada ?	Ótimo(a)	10
P_6	Presença de desníveis ?	Nenhum	10
P_7	Tem rebaixamento de calçada para Pedestre ?	Sim	8
P_8	Possui piso tátil ao longo da Calçada ?	Não	-
P_9	A calçada Possui Rebaixamento de Veículos correto ?	Sim	0
P_10	Existência de altura livre menor que 2,10 m ?	Não	-
P_11	O Passeio está no padrão da SMPU ?	Não	0
P_12	A testada possui prática de estacionamento sobre o passeio ?	Não	10
P_13	Existe algum dispositivo de Drenagem sobre a calçada ?	Não	0
P_14	Existe PED em frente a testada ?	Não	-
P_15	Existe FTP em frente a testada ?	Não	-
P_16	Classificação geral da calçada pelo pesquisador.	Ótimo(a)	10
