Diagnóstico da Calçada	Qualidade do Serviço	
Endereço: Rua Rio Grande do Norte, 1507 Data do Registro: 14/11/2019 10:22:10 Num. Lote CTM: 10028700125	61	C

Lote 5 - Rota: Afonso Pena

FRATAR
ENGENHARIA CONSULTIVA

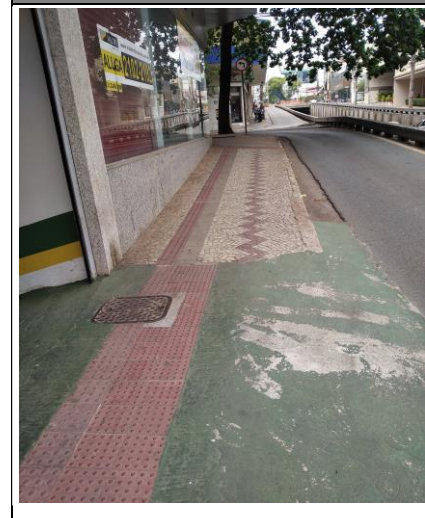
Foto Geral

ID	Itens Avaliados	Respostas	Nota
P_1	O Mobiliário urbano está dentro da faixa de serviço de 70 cm ?	Sim	-
P_2	Qual a largura livre do Passeio ?	Acima de 1.50 m	10
P_3	Tipo de revestimento da calçada ?	Pedra Portuguesa	8
P_4	Existência de Buracos ?	Poucos	10
P_5	Condições Gerais do Piso e meio-fio da calçada ?	Regular	10
P_6	Presença de desníveis ?	Nenhum	10
P_7	Tem rebaixamento de calçada para Pedestre ?	Sim	10
P_8	Possui piso tátil ao longo da Calçada ?	Sim	-
P_9	A calçada Possui Rebaixamento de Veículos correto ?	Não	0
P_10	Existência de altura livre menor que 2,10 m ?	Não	-
P_11	O Passeio está no padrão da SMPU ?	Não	0
P_12	A testada possui prática de estacionamento sobre o passeio ?	Não	10
P_13	Existe algum dispositivo de Drenagem sobre a calçada ?	Não	0
P_14	Existe PED em frente a testada ?	Não	-
P_15	Existe FTP em frente a testada ?	Sim	-
P_16	Classificação geral da calçada pelo pesquisador.	Regular	10
