# Lote 1 - Rota: Noroeste

| Diagnóstico da Calçada | Qualidade do Serviço | |
| Endereço: Av. Ivaí, 915 | 65 | C |
| Data do Registro: 12/11/2019 14:05:26 | | |

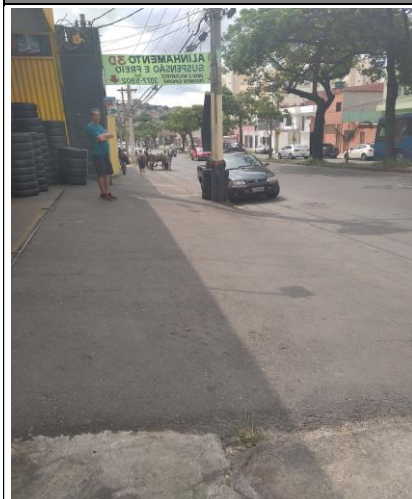
## Foto Geral

| ID | Itens Avaliados | Respostas | Nota |
|---|---|---|---|
| P_3 | Tipo de revestimento da calçada ? | Outro | 0 |
| P_9 | A calçada Possui Rebaixamento de Veículos correto ? | Não | 0 |
| P_11 | O Passeio está no padrão da SMPU ? | Não | 0 |
| P_16 | Classificação geral da calçada pelo pesquisador. | Regular | 5 |
