# Lote 3 - Rota: Leste 3

**FRATAR**  
ENGENHARIA CONSULTIVA

| Diagnóstico da Calçada | Qualidade do Serviço | |
| Endereço: Av. Andradas, s/nº | 62 | C |

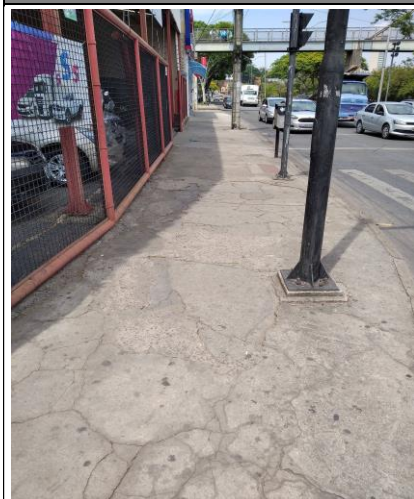
Foto Geral

| ID | Itens Avaliados | Respostas | Nota |
|---|---|---|---|
| P_4 | Existência de Buracos ? | Poucos | 5 |
| P_5 | Condições Gerais do Piso e meio-fio da calçada ? | Regular | 5 |
| P_16 | Classificação geral da calçada pelo pesquisador. | Regular | 5 |

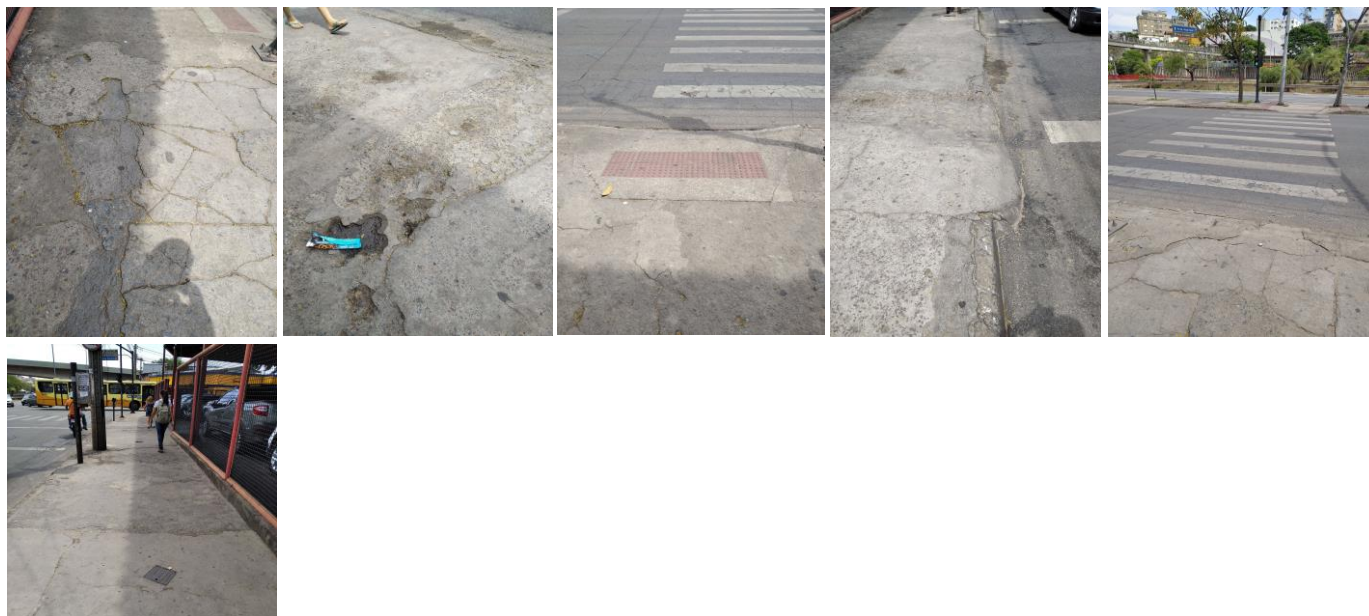
Fotos Complementares - Detalhes do Passeio

| ID | Itens Avaliados | Respostas | Nota |
|---|---|---|---|
| P_9 | A calçada Possui Rebaixamento de Veículos correto ? | Não | 0 |
| P_11 | O Passeio está no padrão da SMPU ? | Não | 0 |
