# Lote 4 - Rota: Contorno

**FRATAR**  
ENGENHARIA CONSULTIVA

| Diagnóstico da Calçada | Qualidade do Serviço | |
| Endereço: Av.Contorno, 6181 | 75 | B |

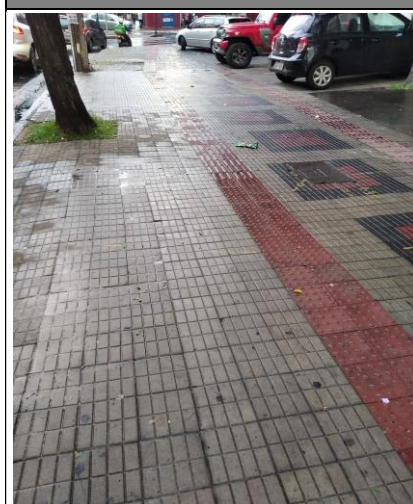
## Foto Geral

| ID | Itens Avaliados | Respostas | Nota |
|---|---|---|---|
| P_4 | Existência de Buracos ? | Poucos | 5 |
| P_9 | A calçada Possui Rebaixamento de Veículos correto ? | Não | 0 |
| P_11 | O Passeio está no padrão da SMPU ? | Não | 0 |
