# Lote 5 - Rota: Afonso Pena

| Diagnóstico da Calçada | Qualidade do Serviço | |
| Endereço: Rua Rio Grande do Norte, 708 | 65 | C |
| Data do Registro: 14/11/2019 11:57:41 | | |

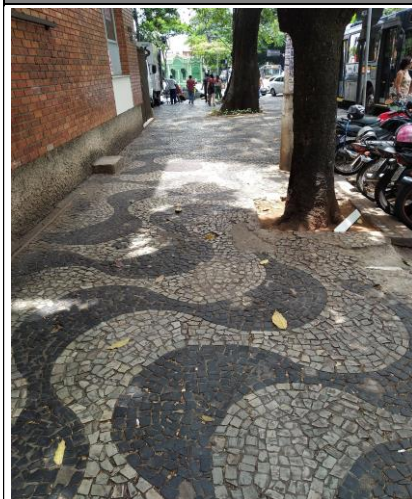
## Foto Geral

| ID | Itens Avaliados | Respostas | Nota |
|---|---|---|---|
| P_4 | Existência de Buracos ? | Poucos | 5 |
| P_5 | Condições Gerais do Piso e meio-fio da calçada ? | Regular | 5 |
| P_9 | A calçada Possui Rebaixamento de Veículos correto ? | Não | 0 |
| P_11 | O Passeio está no padrão da SMPU ? | Não | 0 |
