# Lote 1 - Rota: Noroeste

| Diagnóstico da Calçada | Qualidade do Serviço | |
| Endereço: Av. Ivaí, s/nº | 55 | C |
| Data do Registro: 12/11/2019 13:39:18 | | |

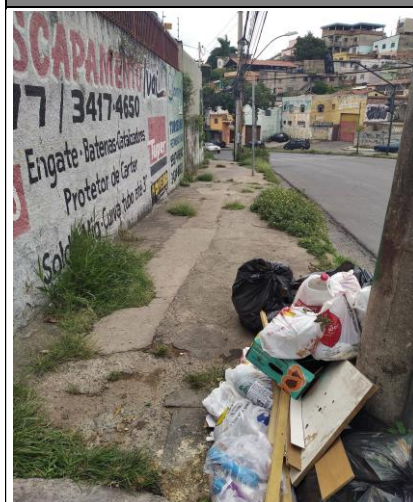
Foto Geral

| ID | Itens Avaliados | Respostas | Nota |
|---|---|---|---|
| P_4 | Existência de Buracos ? | Poucos | 5 |
| P_5 | Condições Gerais do Piso e meio-fio da calçada ? | Péssimo | 0 |
| P_11 | O Passeio está no padrão da SMPU ? | Não | 0 |
| P_16 | Classificação geral da calçada pelo pesquisador. | Ruim | 0 |
