# Lote 1 - Rota: Padre Pedro Pinto

| Diagnóstico da Calçada | Qualidade do Serviço | |
| Endereço: Rua Padre Pedro Pinto, s/nº | 36 | D |
| Data do Registro: 13/11/2019 13:02:42 | | |

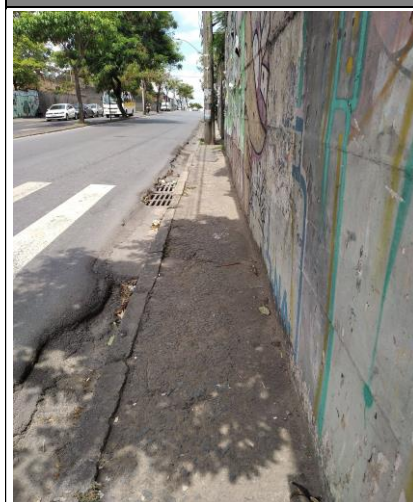
Foto Geral

| ID | Itens Avaliados | Respostas | Nota |
|---|---|---|---|
| P_5 | Condições Gerais do Piso e meio-fio da calçada ? | Péssimo | 0 |
| P_7 | Tem rebaixamento de calçada para Pedestre ? | Não, mas deveria ter. | 0 |
| P_16 | Classificação geral da calçada pelo pesquisador. | Ruim | 0 |

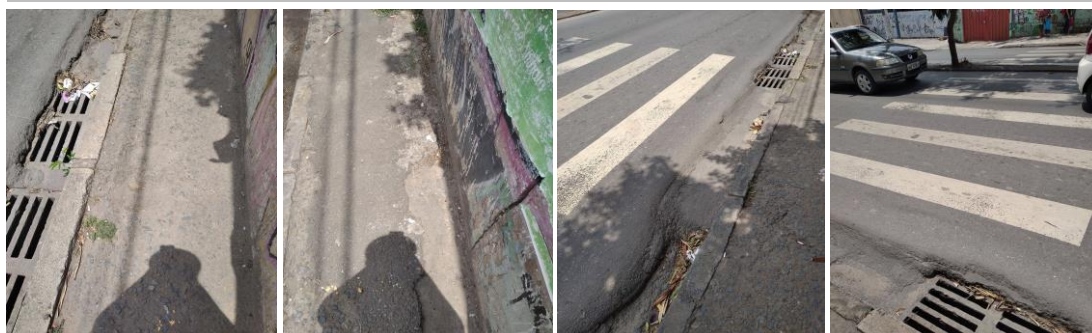
Fotos Complementares - Detalhes do Passeio

| ID | Itens Avaliados | Respostas | Nota |
|---|---|---|---|
| P_4 | Existência de Buracos ? | Poucos | 5 |
